ウミシヨウブ食害防止柵の失敗例と改良柵の提案、播種・苗移植法の確立

国立研究開発法人 水産研究・教育機構主催 公開シンポジウム
「西表島の海草藻場の保護とこれから」での発表（2026年2月21日）

西表在来植物の植栽で地域振興を進める会

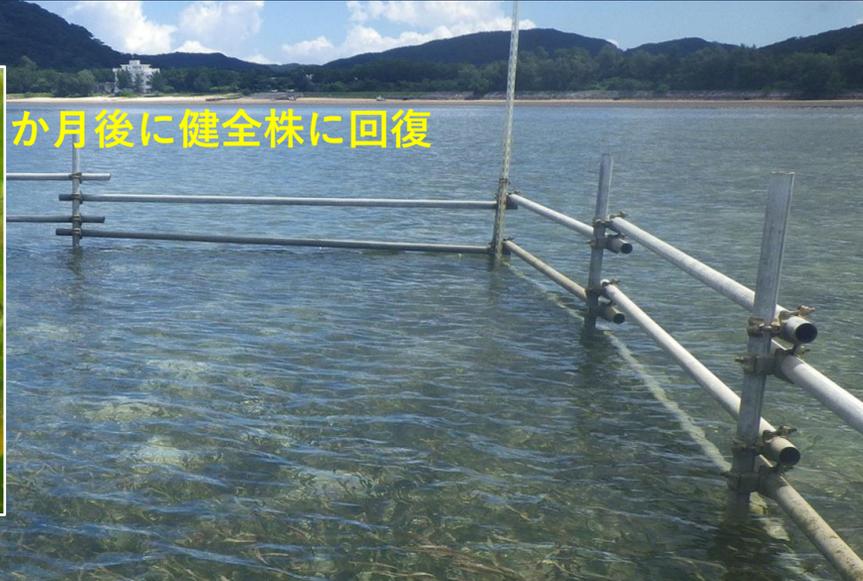
祖納海岸2019年8月

柵設置3か月後に健全株に回復

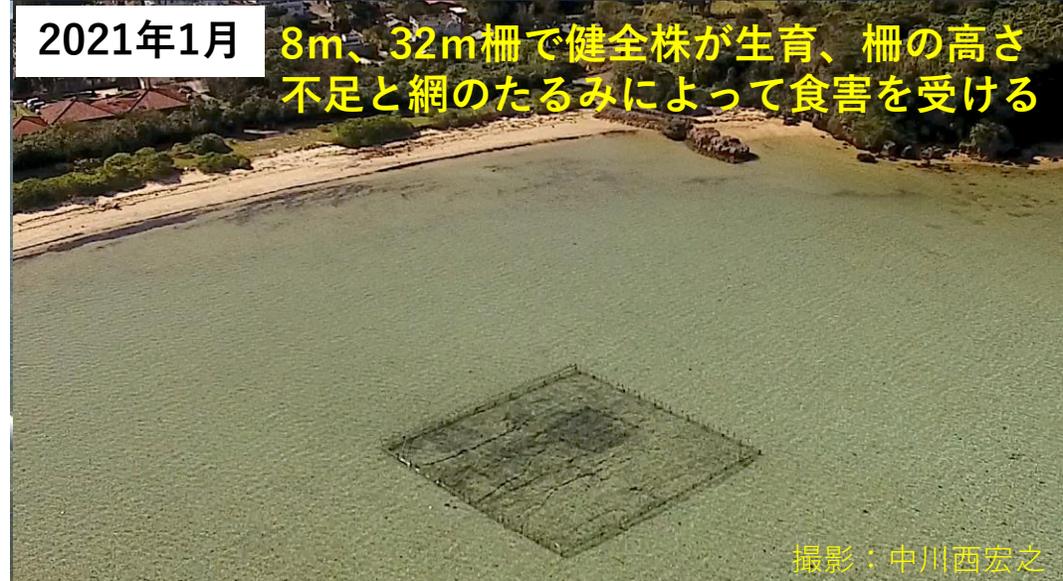
2021年1月

8m、32m柵で健全株が生育、柵の高さ不足と網のたるみによって食害を受ける

1. 食害防止柵 祖納海岸では、アオウミガメによる食害が2017年に認識された。2019年5月に8m四方柵、これを囲む32m四方柵を2020年6月に設置。高さ0.75m・4面モズク網での開放型。食害が柵内でも生じ、2020年8月に32m柵を高さ2mに（鉄筋とモズク網）、同年10月に8m平方柵を閉鎖型（上面もモズク網）に改良。モズク網のたるみで食害が繰り返された。美田良海岸でも同様な設置と改良。

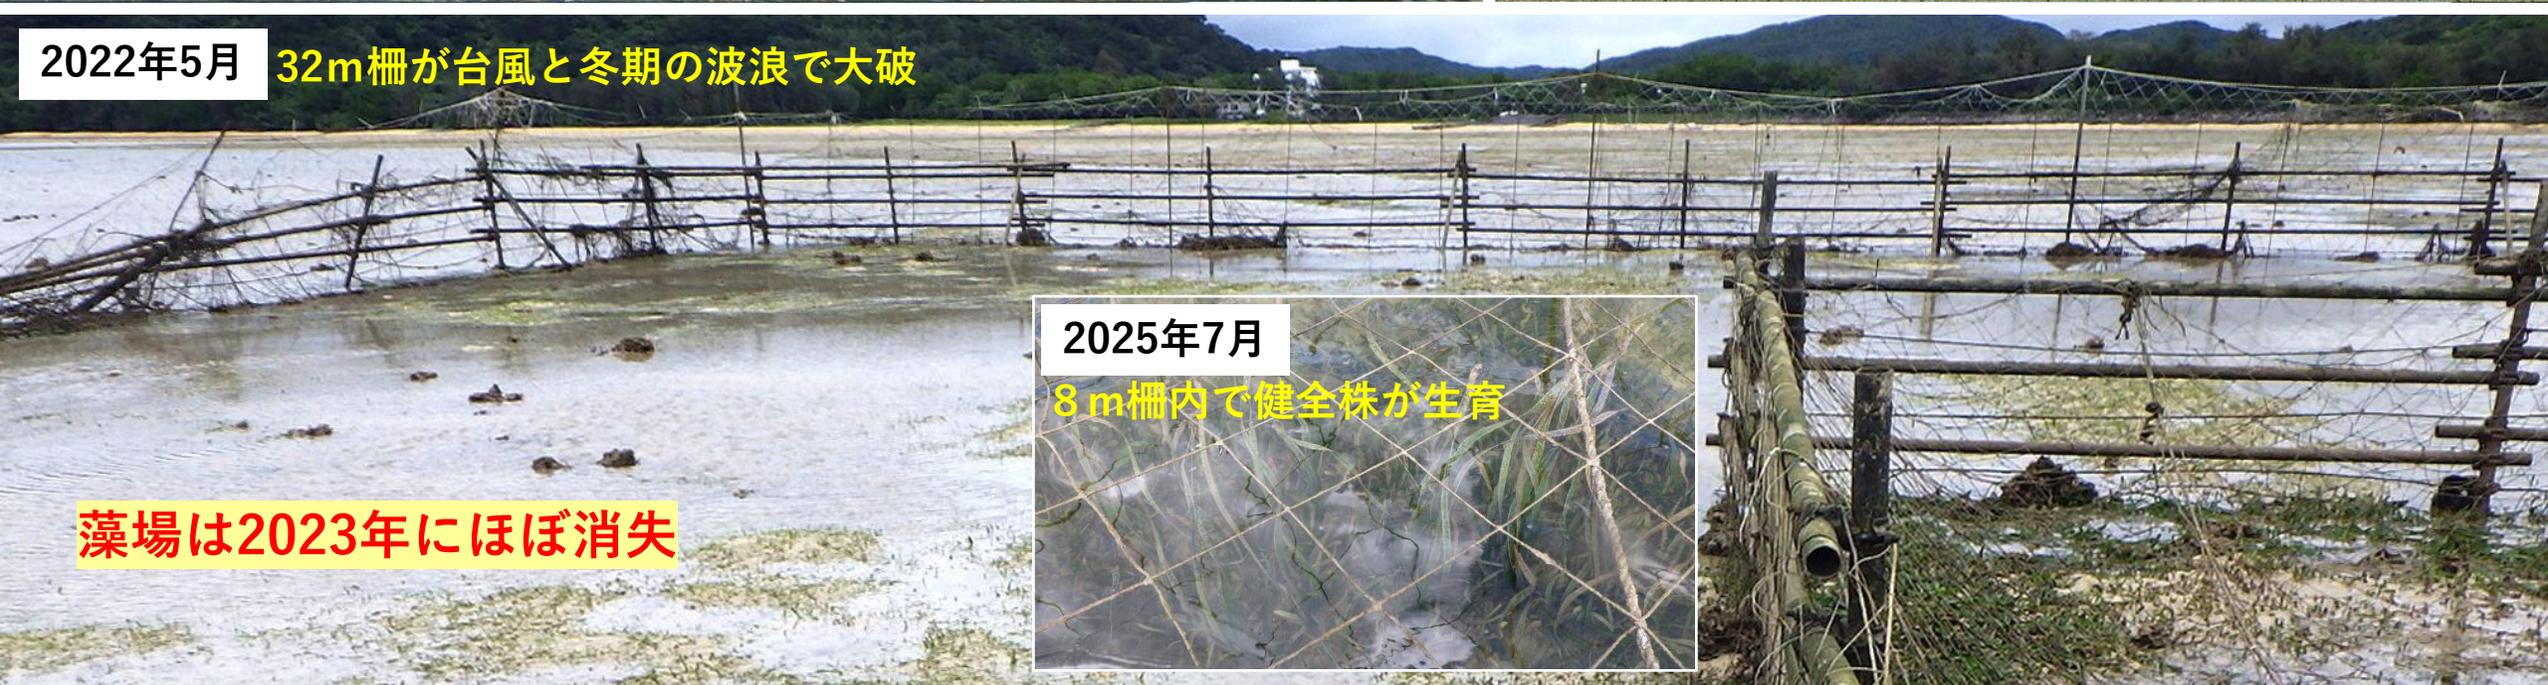
2022年5月 32m柵が台風と冬期の波浪で大破

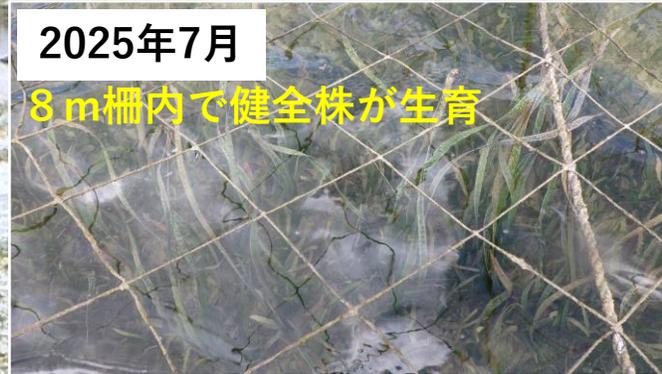
2025年7月

8m柵内で健全株が生育

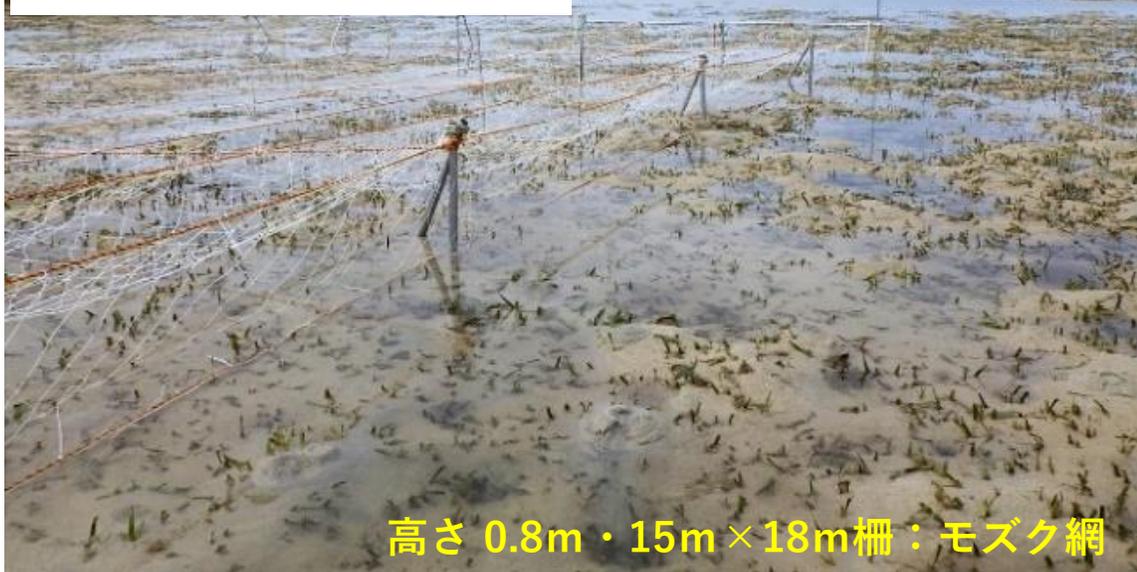
高那海岸2021年4月柵設置

高さ 0.8m・15m×18m柵：モズク網

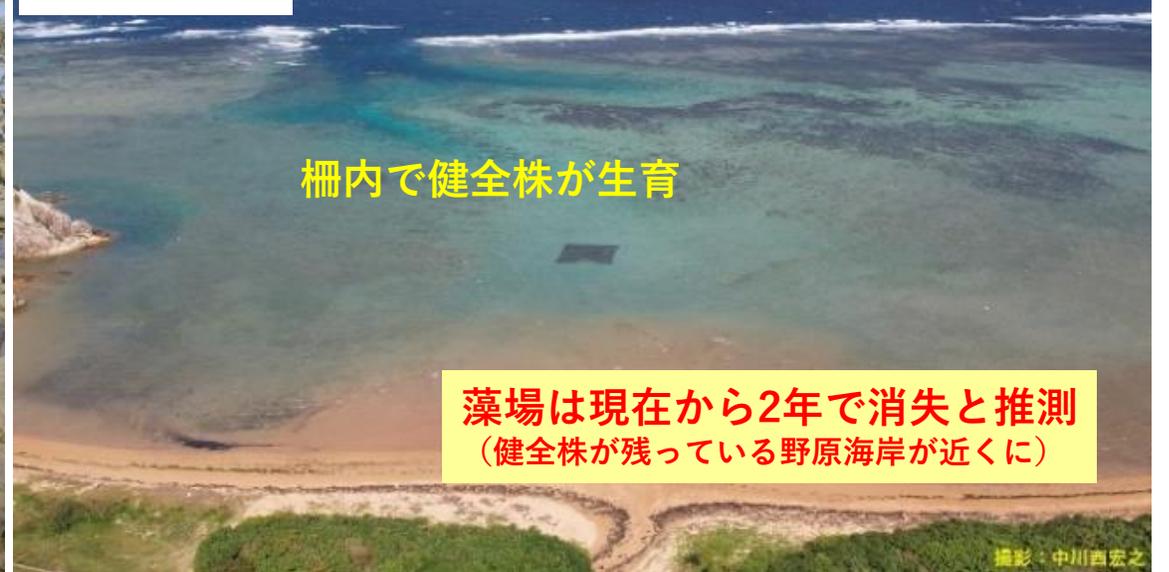
2021年12月

柵内で健全株が生育

藻場は現在から2年で消失と推測
(健全株が残っている野原海岸が近くに)

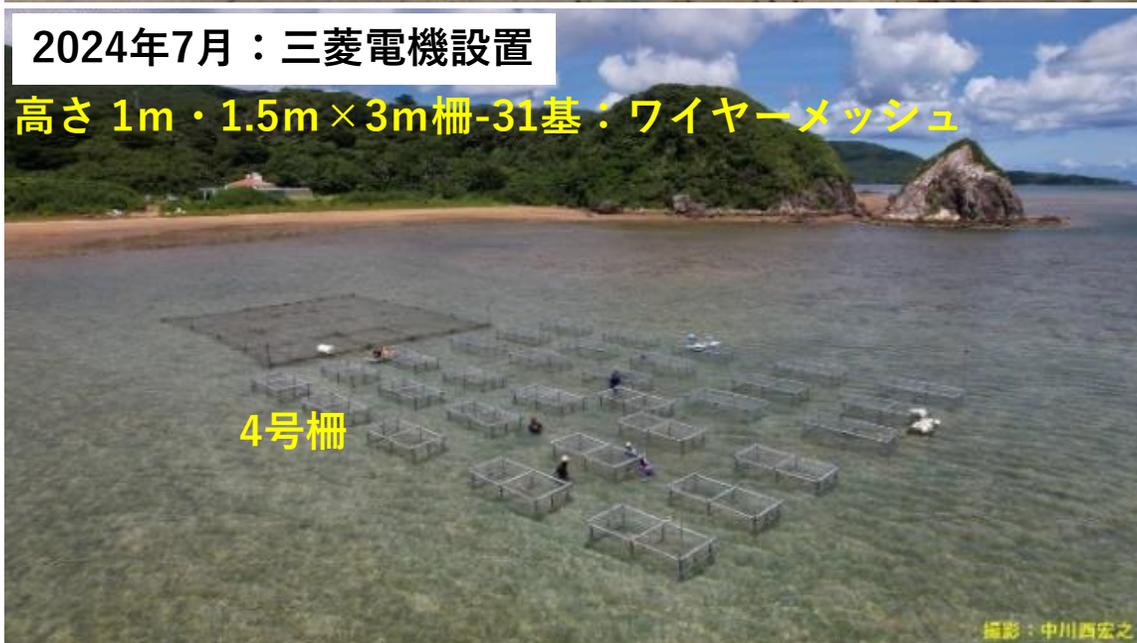
4号柵

2024年7月：三菱電機設置

高さ 1m・1.5m×3m柵-31基：ワイヤーメッシュ

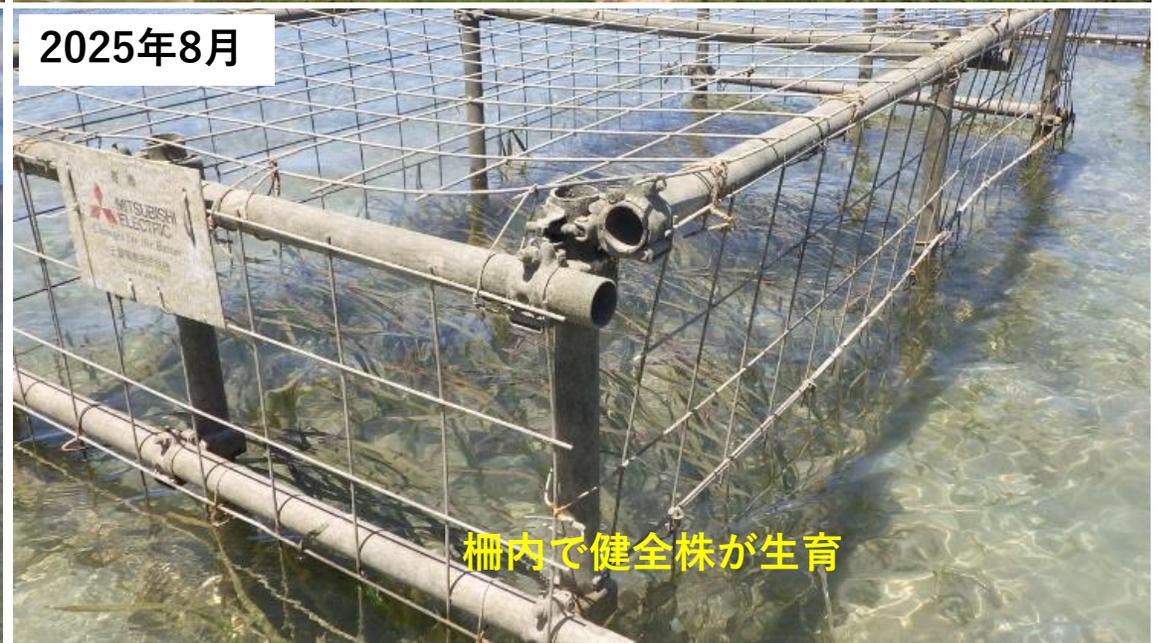
2025年8月

柵内で健全株が生育

高さ0.8m、1mの閉鎖型柵で健全株の生育が維持される（ただし、上面モズク網ではたるみによる食害が生じた）

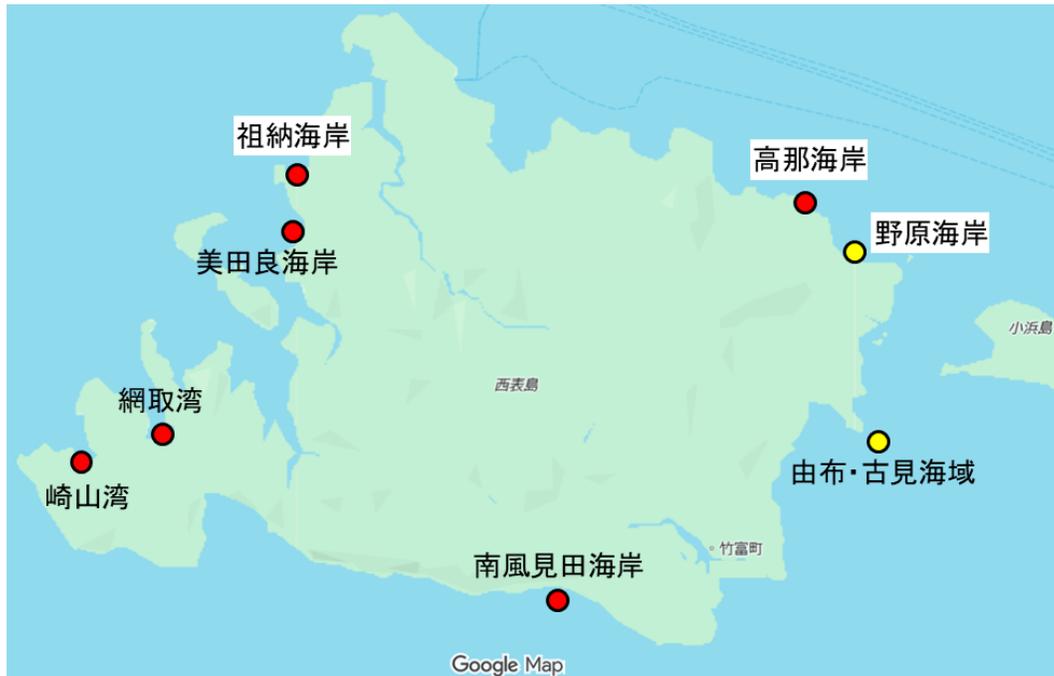
現在のウミシヨウブ藻場衰退の状況

●: 消失・消失寸前 ●: 10年以内に消失と推測される

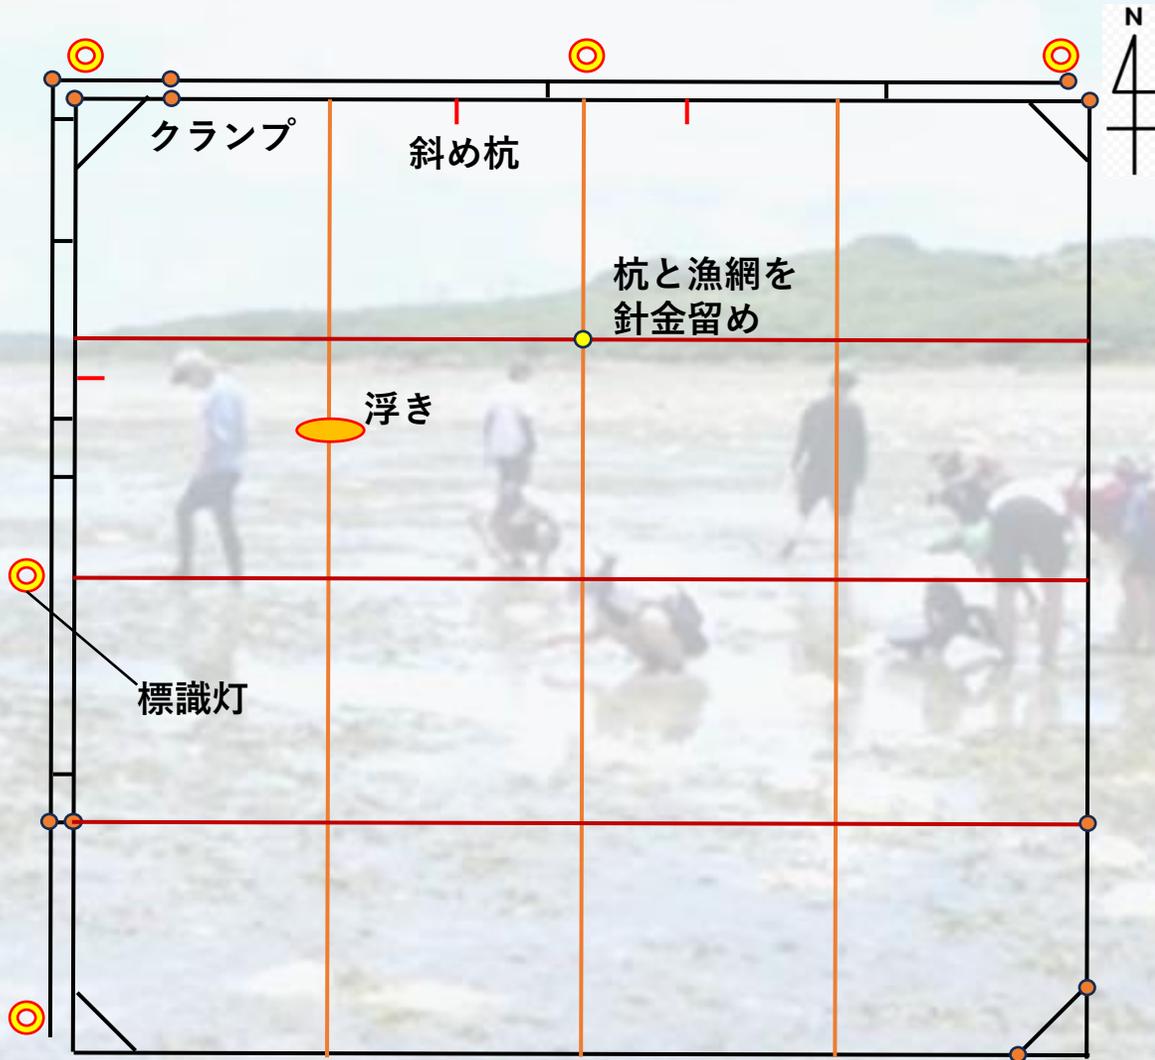
クラウドファンディングによって野原海岸に食害防止柵を設置

- ・面積：初期目標は30m平方
- ・高さ1m 注) 環境省設置の高さ3mワイヤーメッシュ柵の一部が台風で倒壊
- ・側面：ワイヤーメッシュ；上面：漁網（たるみは杭と浮きで防止）
- ・修復が容易
- ・海洋土木の専門家の助言を受ける

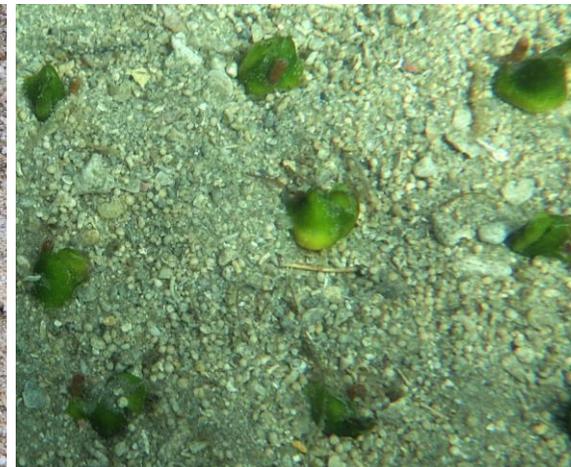
①両面開放の塩ビ管を海底に
埋めて、深く伸びた根を持つ
苗の作成 ⇨ 失敗：波浪で流
失

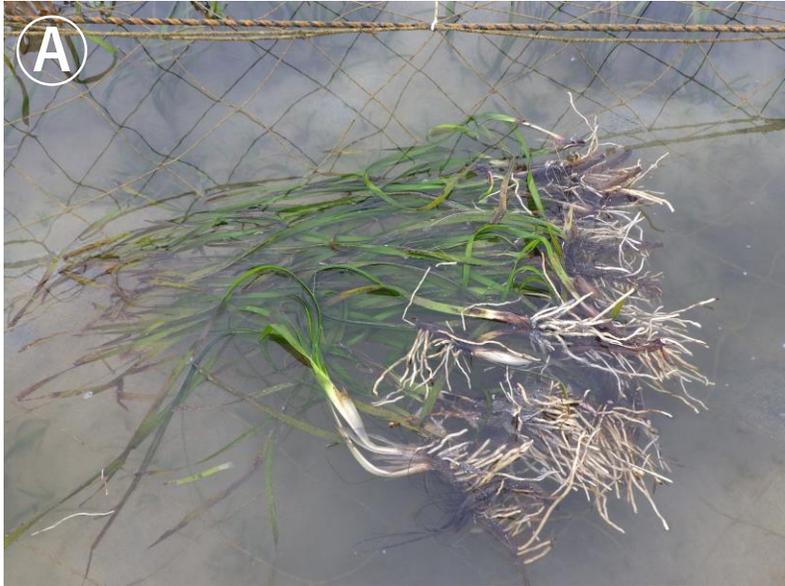
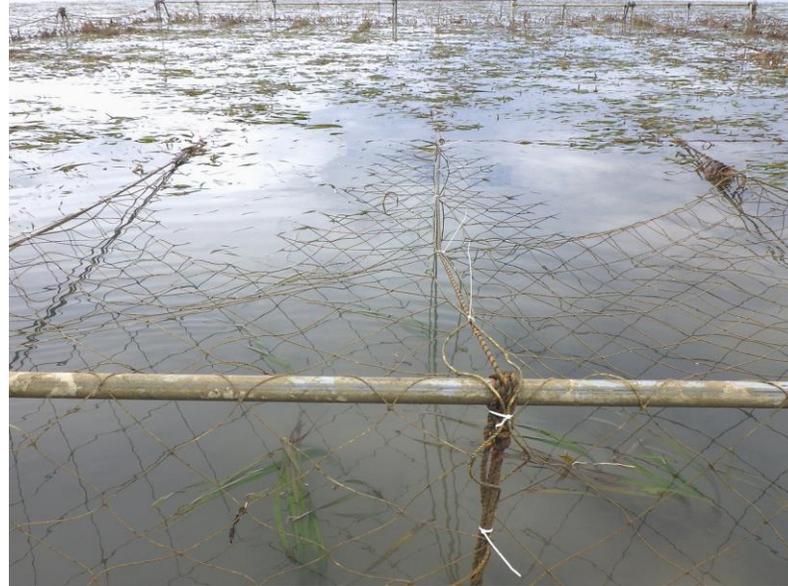
③浅いポット(6cm)に播種し、
実生を深いポット(25cm等)
に移植 ⇨ 育苗中
(直接に深いポットでの播種を
行う予定)

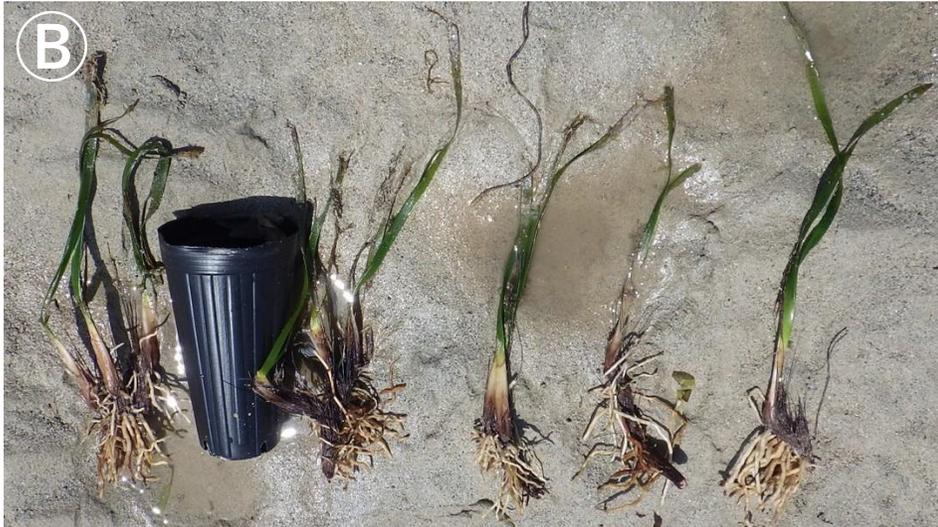
①健全株を直接に移植する－波浪の影響の少ない所では活着する（藻場消失地では難しい）

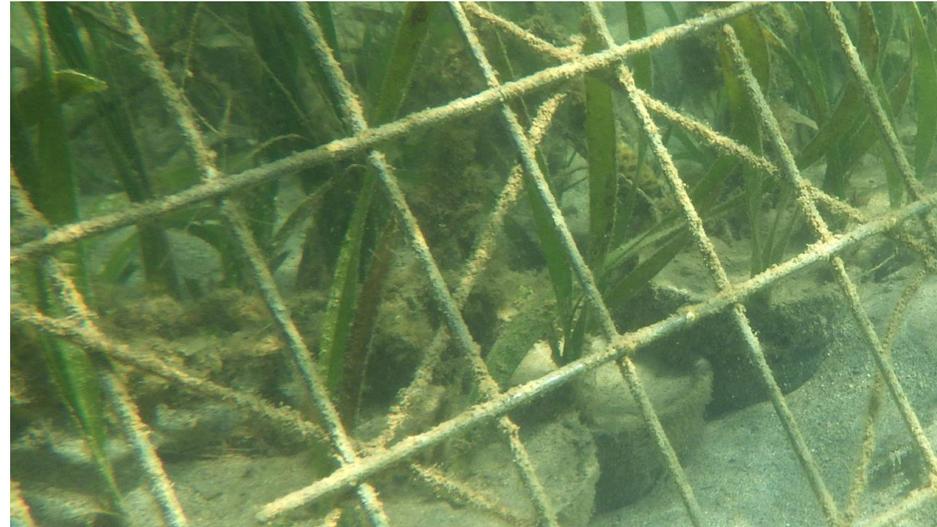
②健全株を深さのあるポット（25cm）に植えて、根が深く伸びるようにする
